くらしの危険

自転車後部に同乗中の 子どもの事故に注意！

-障害物と接触して大腿骨を骨折する事故も-

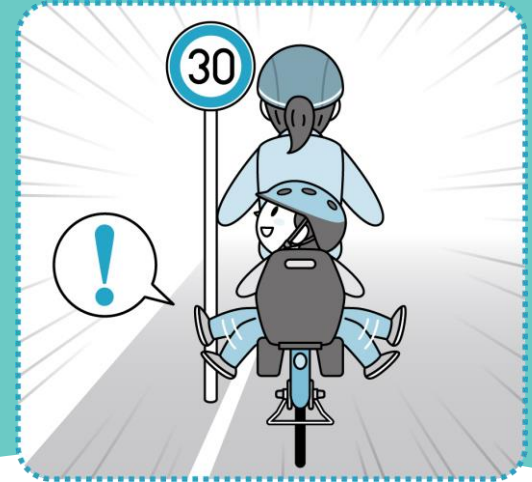
身体のはみ出しによる事故を再現

🔍 自転車後部に同乗中の子どもの事故を再現したところ…

走行中に足を伸ばすなどした場合、幼児用座席からはみ出した身体が電柱や標識の支柱に接触することがありました

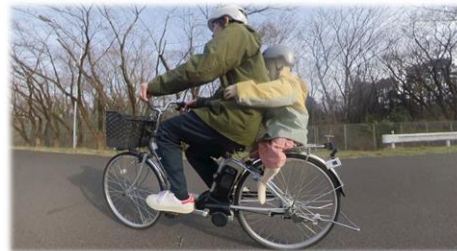
スポーク外傷の再現

幼児用座席を使用せず荷台に子どもを乗せると、子どもの足が車輪に強く巻き込まれる可能性がありました
